**Program Prac Konserwatorskich**  
**dotyczący**  
**Konserwacji wnętrza kruchty frontowej**  
**w kościele parafialnym pw. Najśw. Maryi Panny Królowej Polski**  
**w Ostrowie na Podkarpaciu**

Opr. dr Stanisław Kłosowski

Zielonki 21. 05. 2024

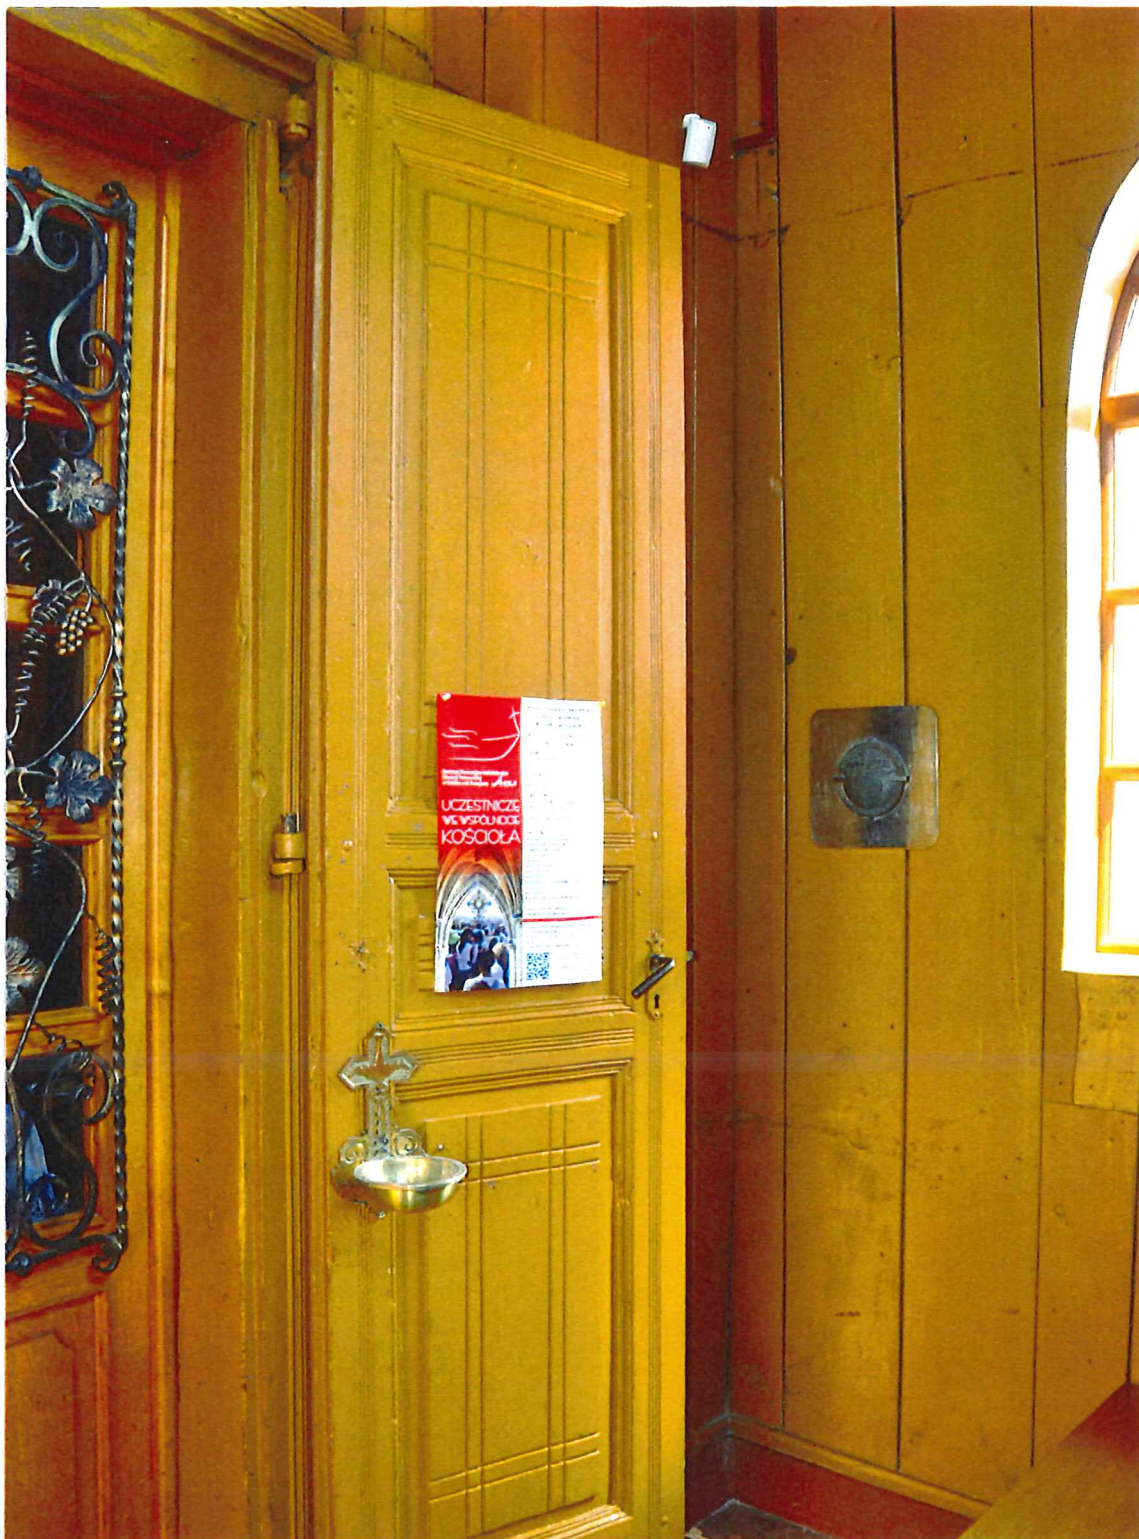
1. Ostrów, kościół parafialny pw. Najśw. Maryi Panny Królowej Polski, kruchta, 1923.  
Wnętrze przedsionka z otwartym skrzydłem drzwi wewnętrznych. Stan zachowania przed  
wykonaniem prac renowacyjnych. Widoczne olejne, ugrówce przemalowanie powierzchni  
drewna.

W ramach działań o charakterze technicznym przewiduje się usunięcie olejnego ugrowego przemalowania z wszystkich drewnianych elementów przedsionka

1. Ustalenie stratygrafii nawarstwień oraz wykonanie dokumentacji fotograficznej przed rozpoczęciem prac.
2. Chemiczne zdjęcie przemalowania olejnego, ugrowego z drzwi wewnętrznych oraz wszystkich elementów drewnianych wewnątrz przedsionka przy użyciu środków dobranych doświadczalnie. Ponadto chemiczne usunięcie zniszczonej warstwy malarskiej z drzwi zewnętrznych.

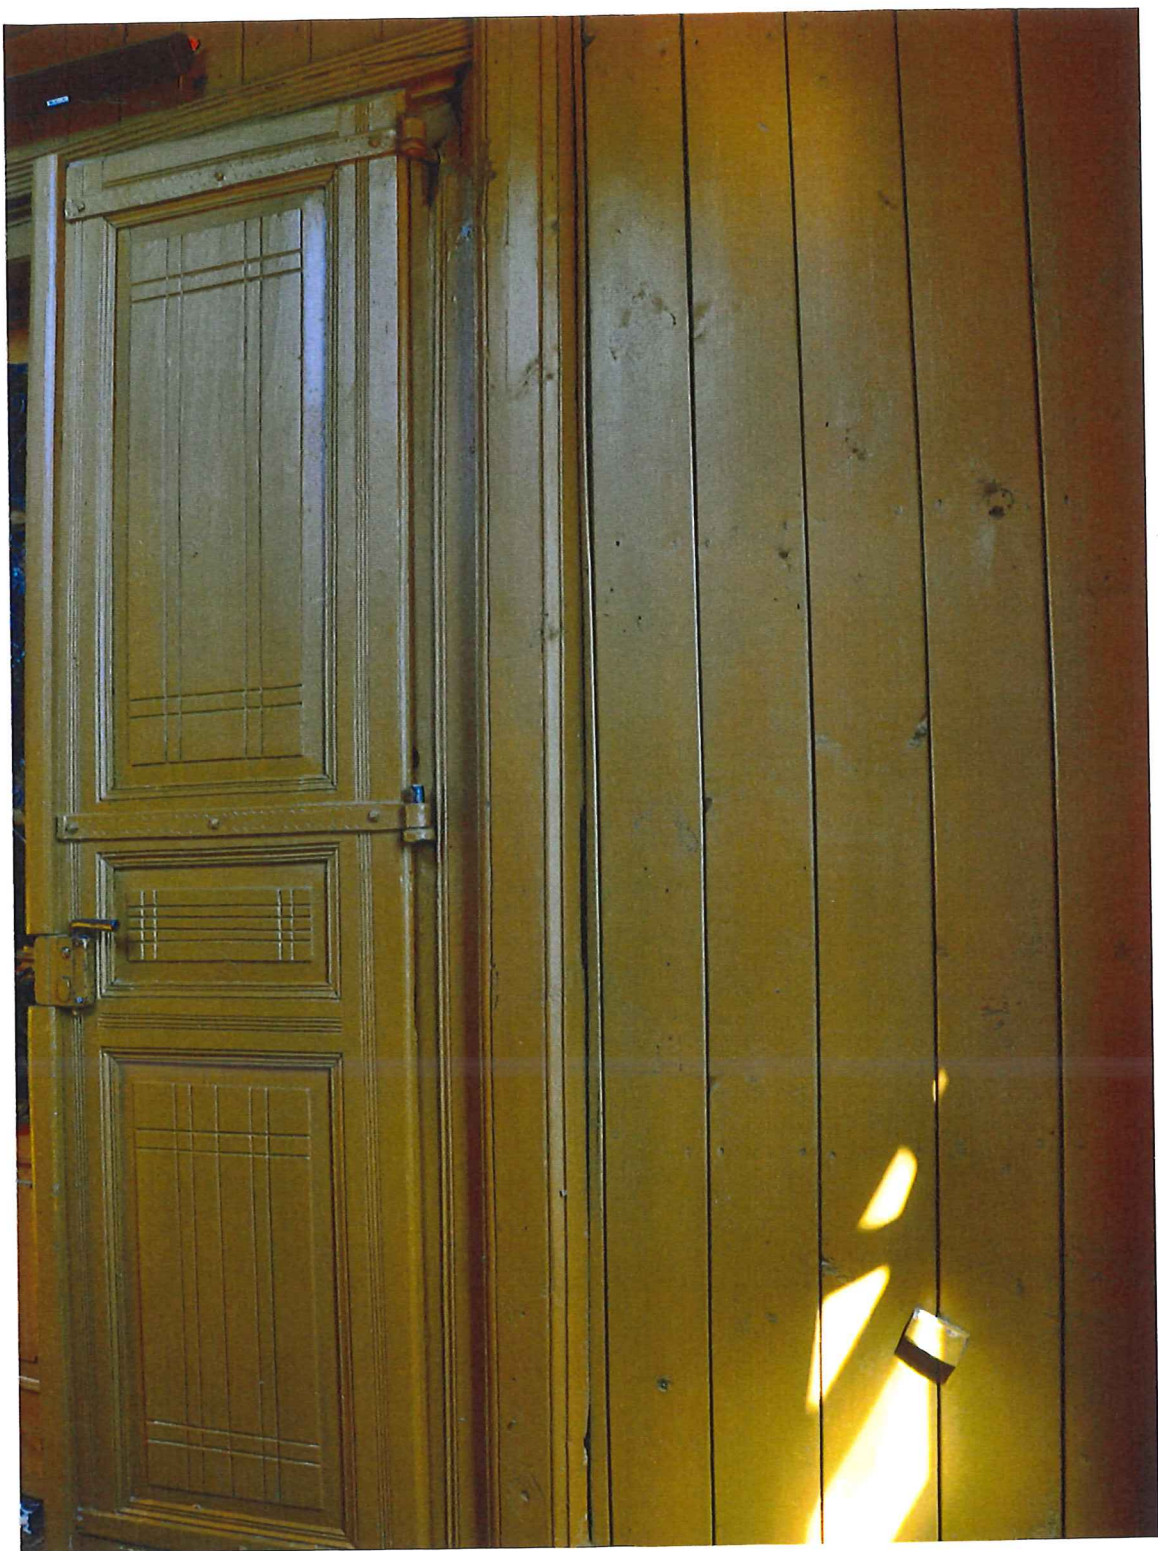
2. Ostrów, kościół parafialny pw. Najśw. Maryi Panny Królowej Polski, kruchta, 1923.  
Wnętrze przedsionka z zamkniętym skrzydłem drzwi wewnętrznych. Stan zachowania przed  
wykonaniem prac renowacyjnych. Widoczne olejne, ugrówne przemalowanie powierzchni  
drewna.  
21.05.2024

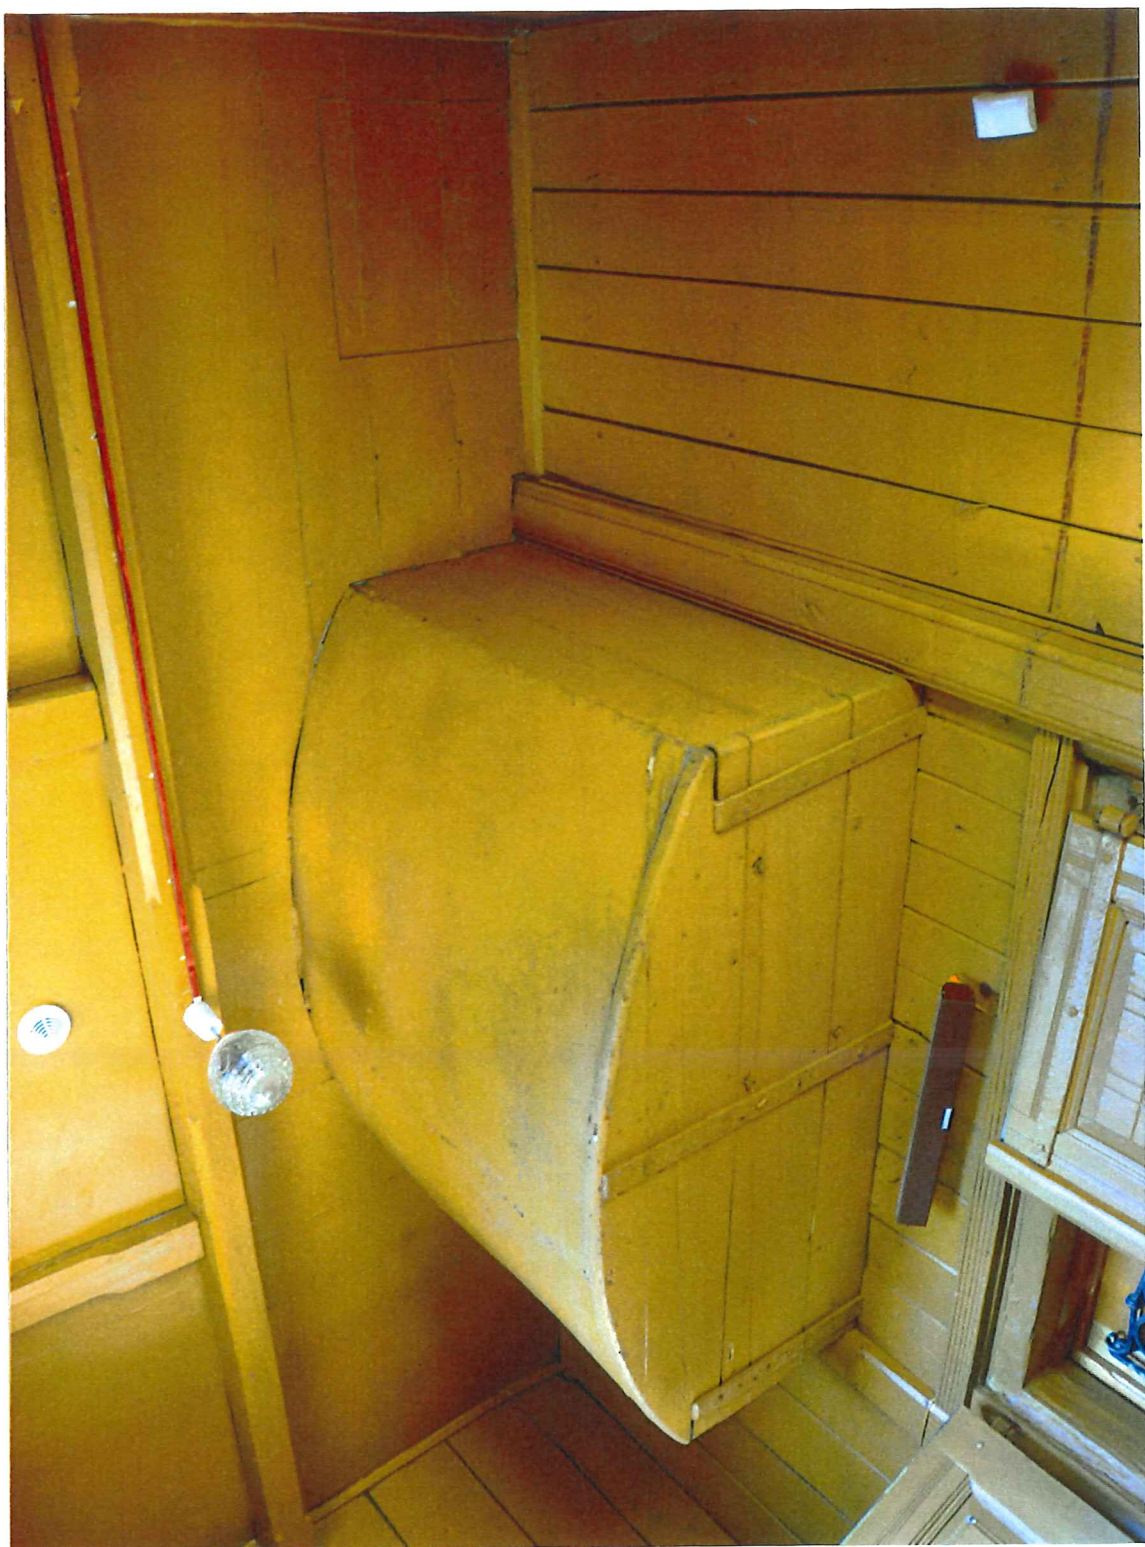
3. Ostrów, kościół parafialny pw. Najśw. Maryi Panny Królowej Polski, kruchta, 1923.  
Wnętrze przedsionka z nadwieszoną skrzynią organową. Stan zachowania przed wykonaniem  
prac renowacyjnych. Widoczne olejne, ugrówce przemalowanie powierzchni drewna.  
21.05.2024 wyk. S. Kłosowski

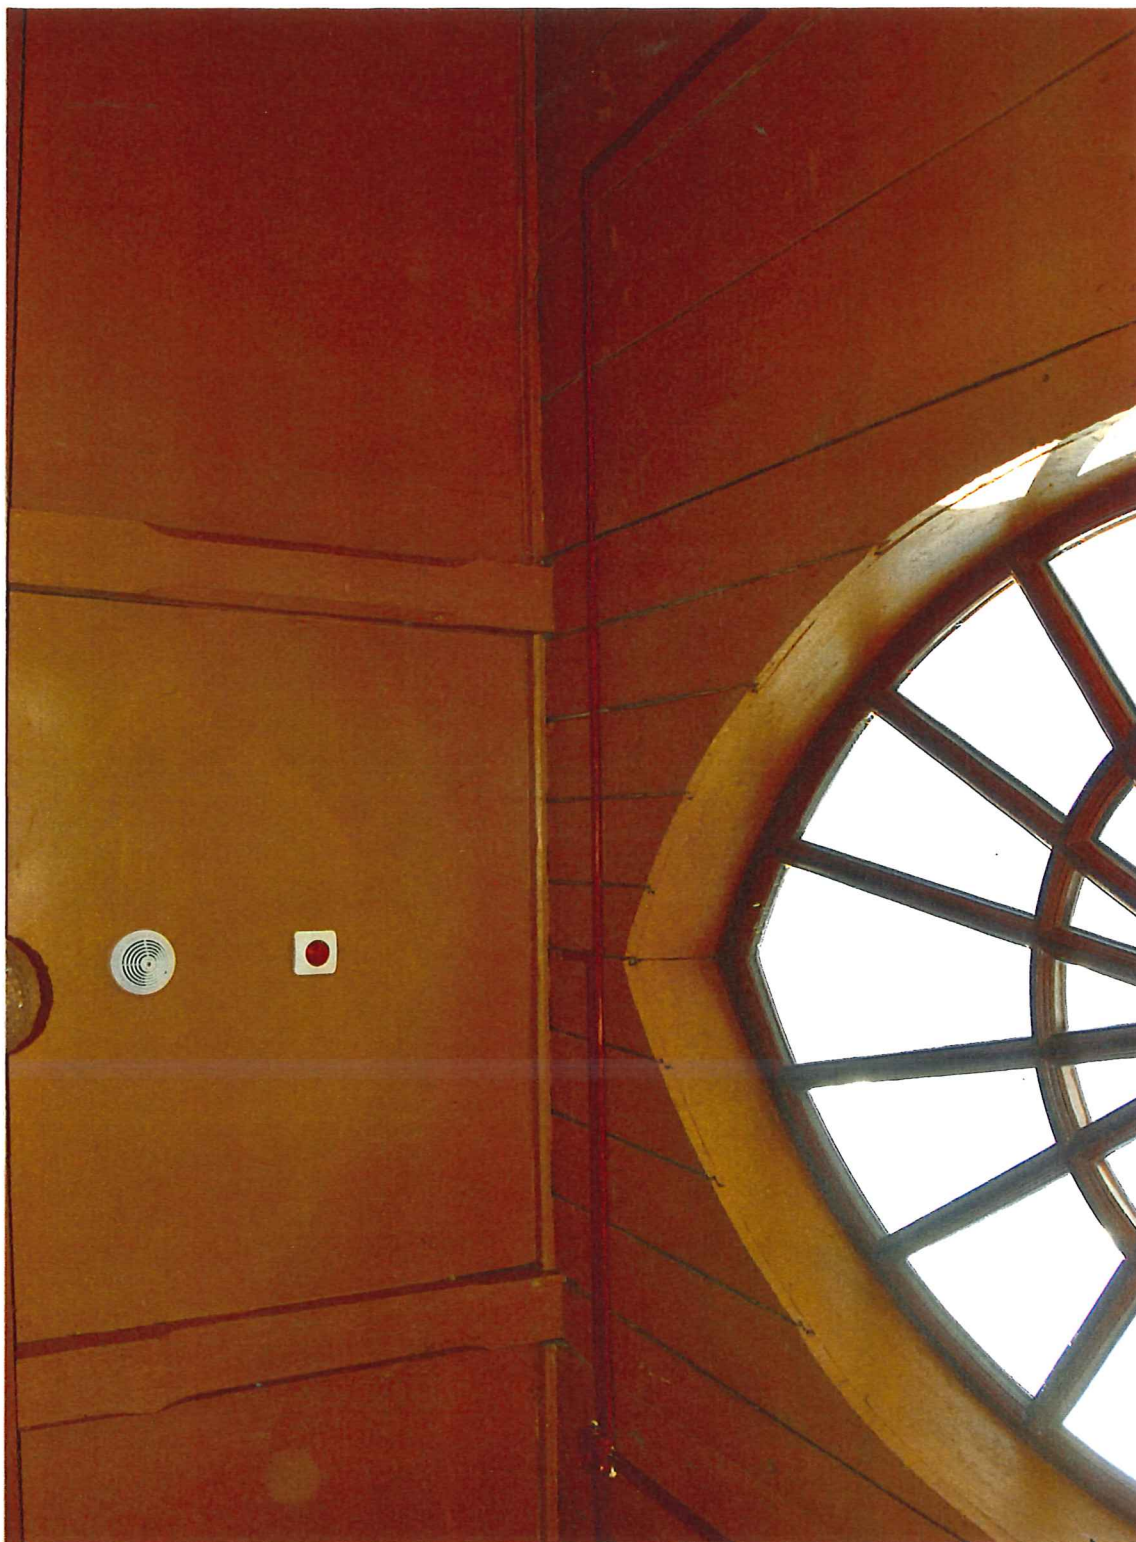
4. Ostrów, kościół parafialny pw. Najśw. Maryi Panny Królowej Polski, kruchta, 1923.  
Wnętrze przedsionka ze stropem i fragmentem okna. Stan zachowania przed wykonaniem  
prac renowacyjnych. Widoczne olejne, ugrówce przemalowanie powierzchni drewna.  
21.05.2024 wyk. S. Kłosowski

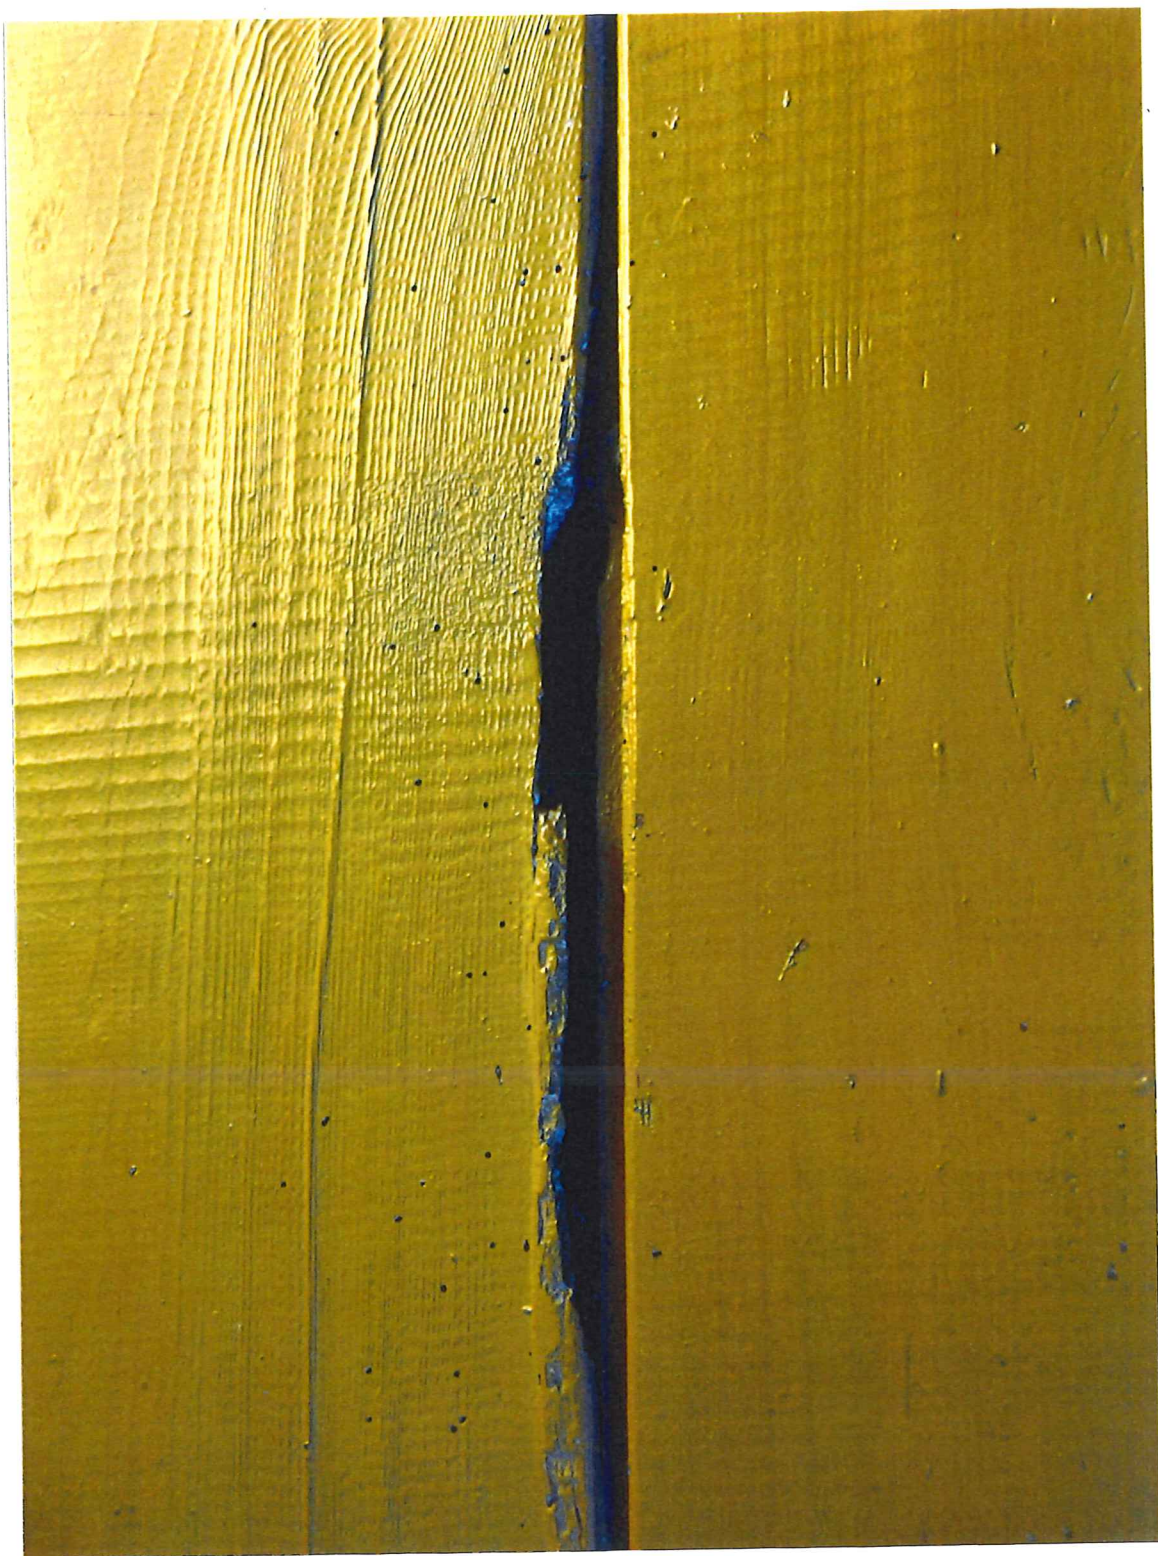
Stan zachowania wnętrza kruchty jest zły i wymaga podjęcia pilnych prac renowacyjnych. Całe wnętrze przedsionka przemalowane jest farbą olejną w kolorze ugrowym. Stwierdzono działanie drewnojadów z rodziny kołatka domowego. W deskach występują ubytki drewna. Zniszczona została również przez warunki atmosferyczne warstwa malarska pokrywająca drzwi zewnętrzne.

5. Ostrów, kościół parafialny pw. Najśw. Maryi Panny Królowej Polski, kruchta, 1923.  
Wnętrze przedsionka – zbliżenie pionowych desek. Stan zachowania przed wykonaniem prac  
renowacyjnych. Widoczne olejne, ugrówce przemalowanie oraz otwory po drewnojadach i  
ubytek drewna.  
21.05.2024

3. Dezynsekcja drewna kruchty przy użyciu środka Xsirein produkcji włoskiej.
4. Uzupełnienie ubytków drewna poprzez flekowanie, a następnie opracowanie powierzchni wstawek przy użyciu dłut i papieru ściernego.

5. Uzupełnienie mniejszych ubytków drewna w kicie Axon SC-258.
6. Scalenie kolorystyczne drewna przedsionka z wnętrzem kościoła stosując wysokiej jakości lakiery półmatowe bezbarwne.

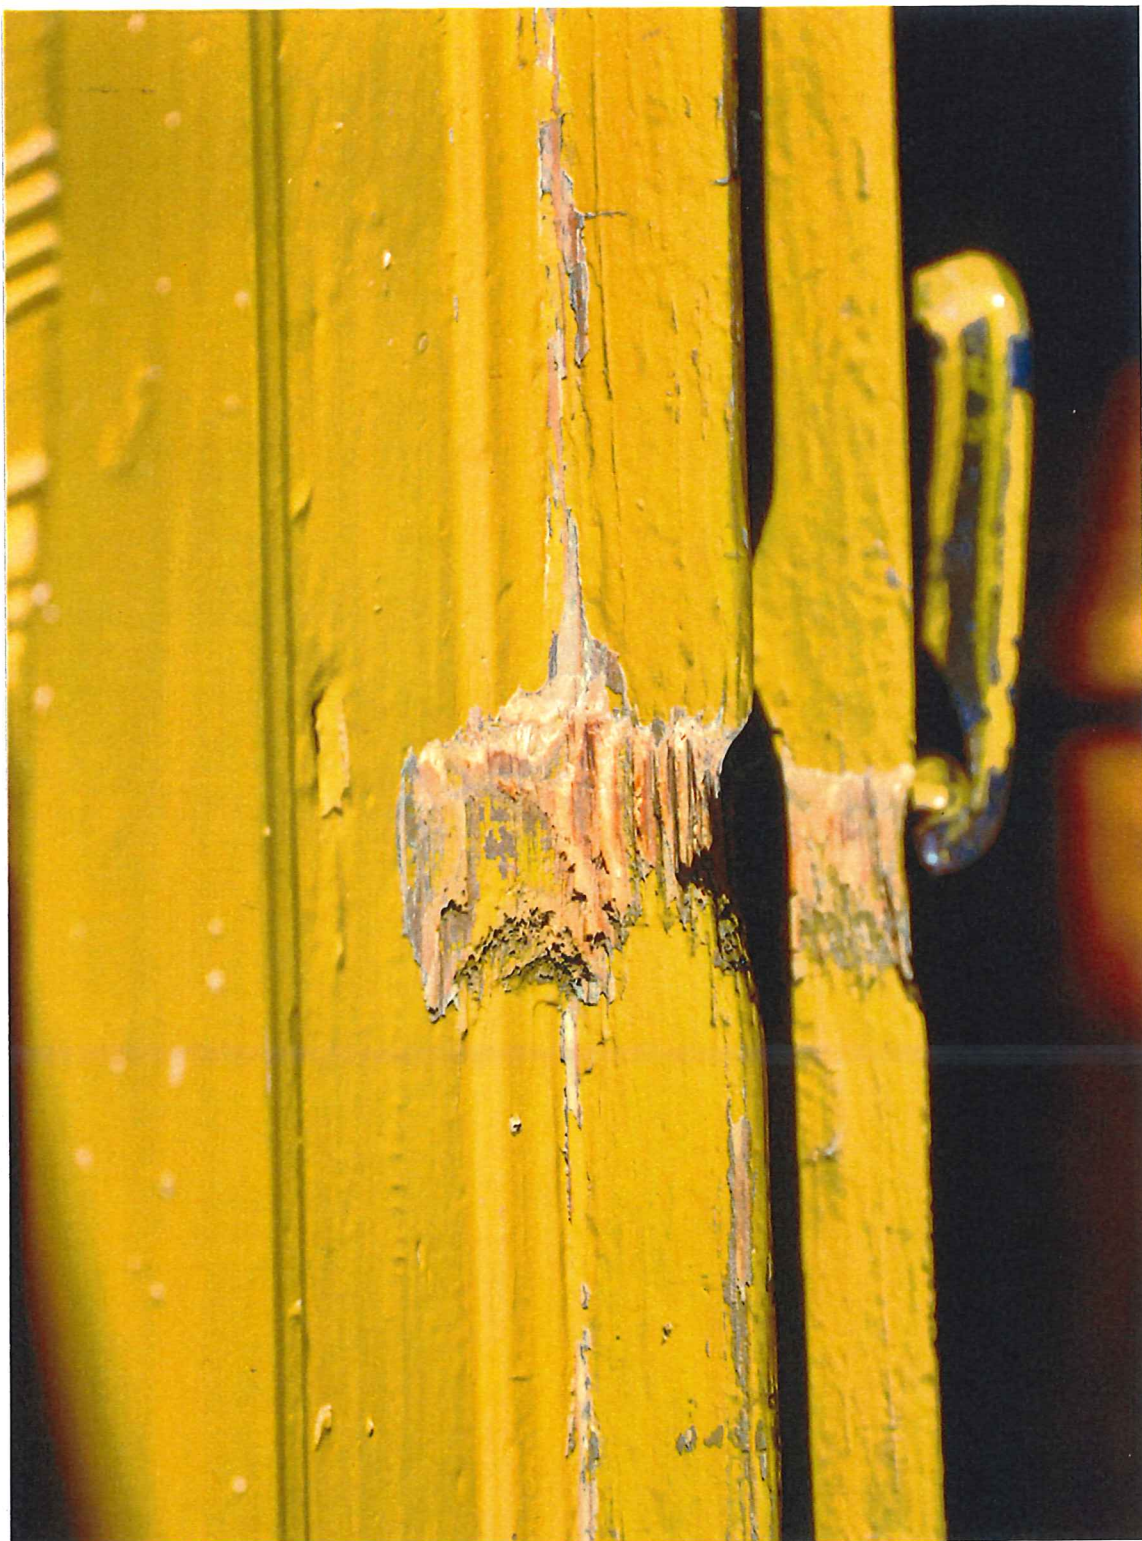
6. Ostrów, kościół parafialny pw. Najśw. Maryi Panny Królowej Polski, kruchta, 1923.  
Wnętrze przedsionka – zbliżenie. Stan zachowania przed wykonaniem prac renowacyjnych.  
Widoczne olejne, ugrówne przemalowanie oraz duży ubytek drewna.  
21.05.2024

W ramach działań o charakterze estetycznym przewiduje się uzupełnienie ubytków drewna poprzez flekowanie i scalenie kolorystyczne drewna po zdjęciu przemalowań.

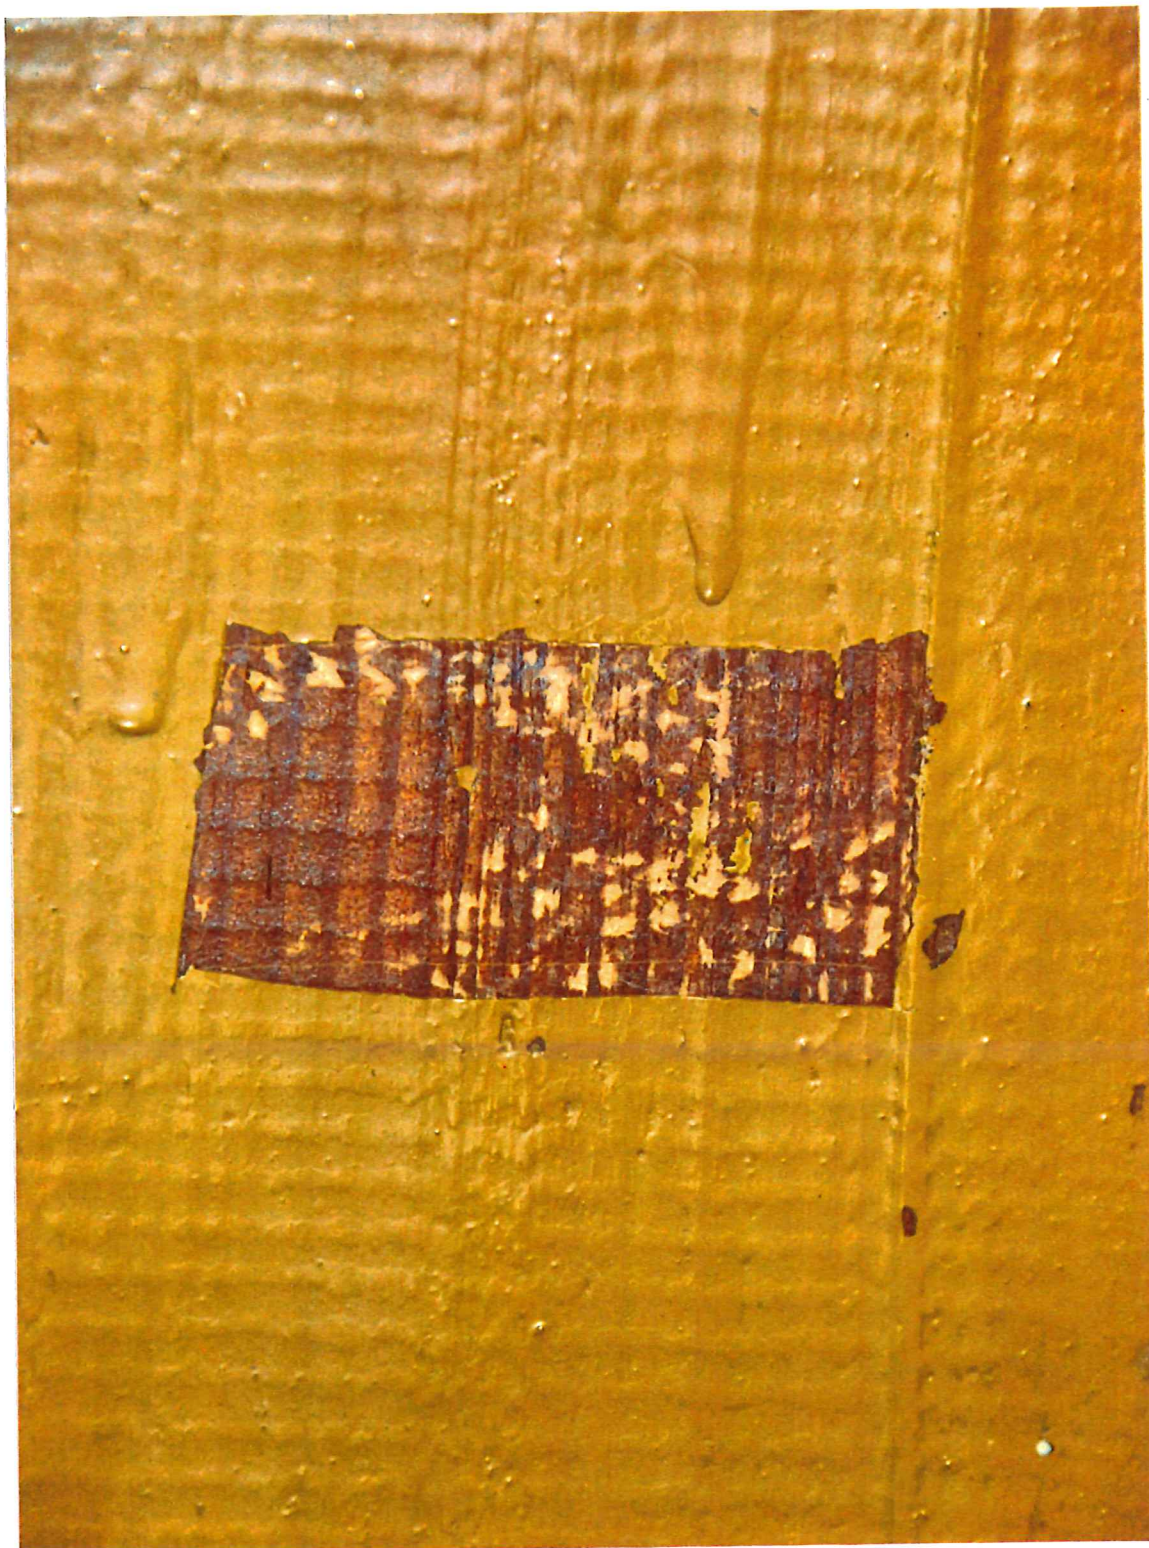
i dostosowanie kolorystyczne kruchty do wnętrza kościoła. Na podstawie wykonanej odkrywki oraz partii niezamalowanych, drewno pierwotnie było nasączone pokostem lub lakierem bezbarwnym. Zakłada się również wykonanie dezynsekcji wszystkich elementów drewnianych przedsionka.

7. Ostrów, kościół parafialny pw. Najśw. Maryi Panny Królowej Polski, kruchta, 1923.  
Wnętrze przedsionka – odkrywka do warstwy pierwotnej. Stan zachowania przed  
wykonaniem prac renowacyjnych.  
21.05.2024

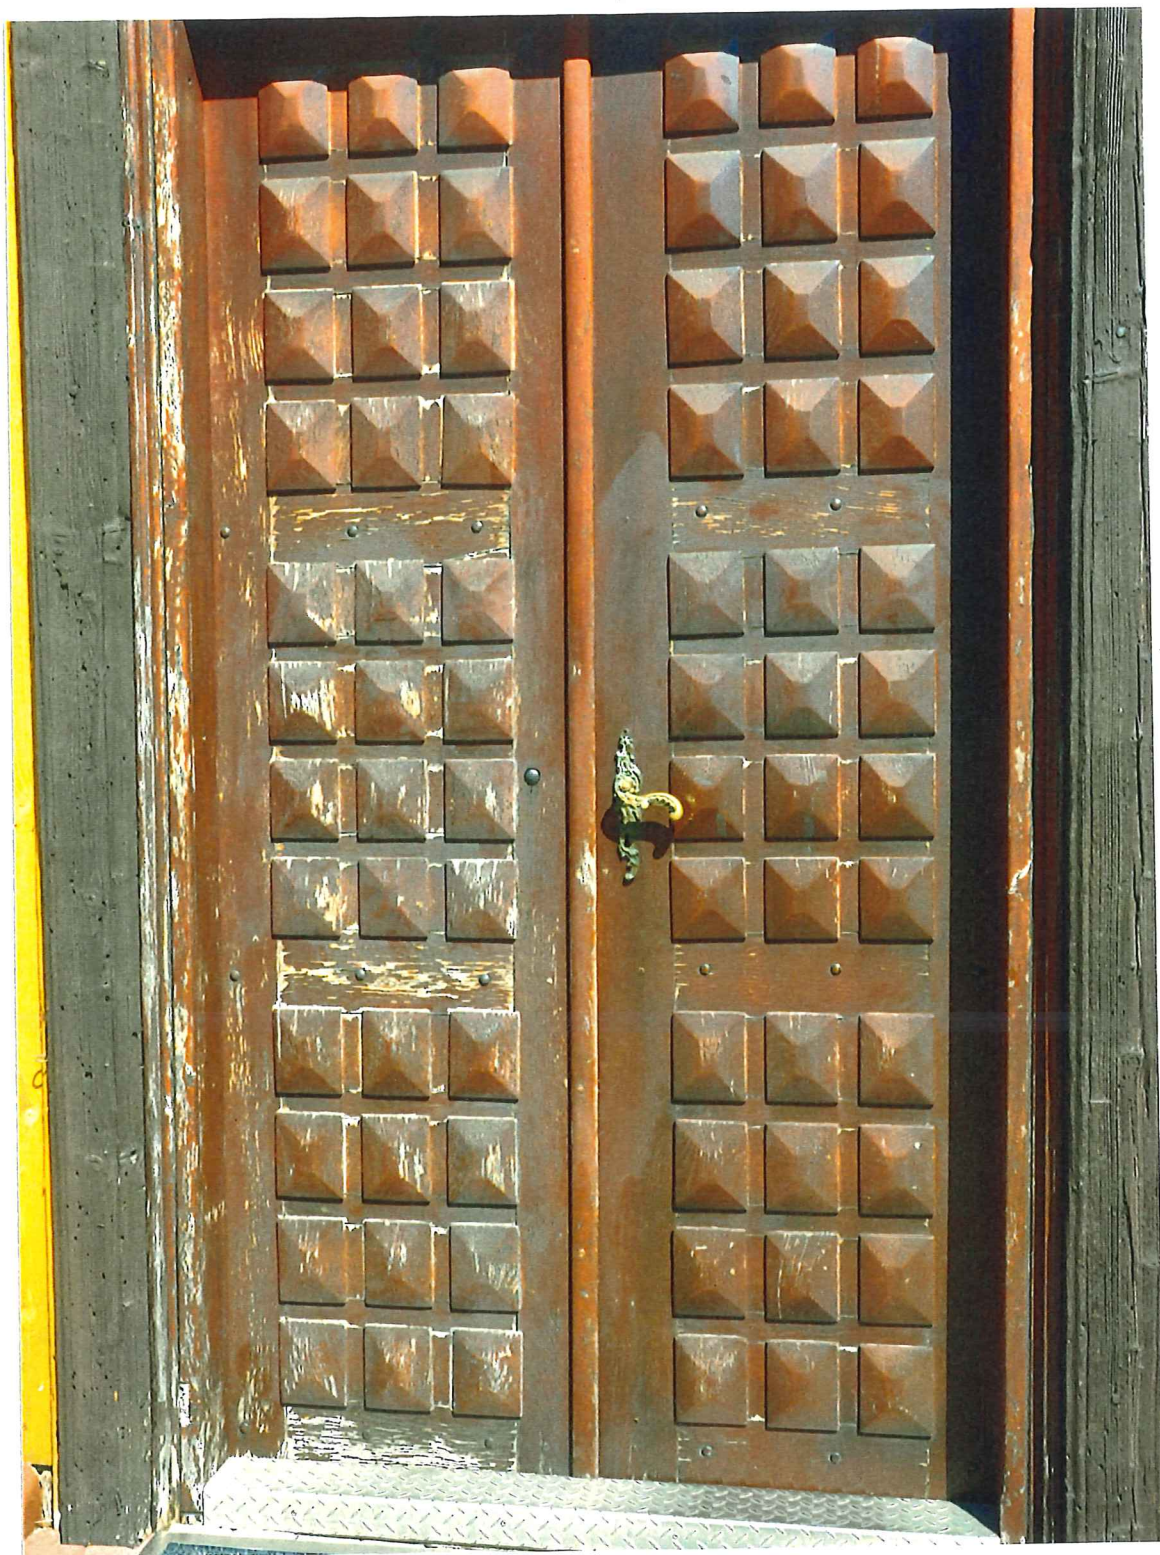
8. Ostrów, kościół parafialny pw. Najśw. Maryi Panny Królowej Polski, kruchta, 1923. Drzwi zewnętrzne. Stan zachowania przed wykonaniem prac renowacyjnych. Widoczna złuszczone farba z powierzchni drewna.  
21.05.2024

7. Zabezpieczenie wszystkich elementów metalowych farbą antykorozyjną.
8. Dwukrotne pomalowanie drzwi zewnętrznych i futryn farbą odporną na działanie warunków atmosferycznych.
